VROM-Inspectie
Ministerie van Volkshuisvesting,
Ruimtelijke Ordening en Milieubeheer

Handreiking Brandveiligheid van woningscheidende constructies

Eigenaar/bewoner

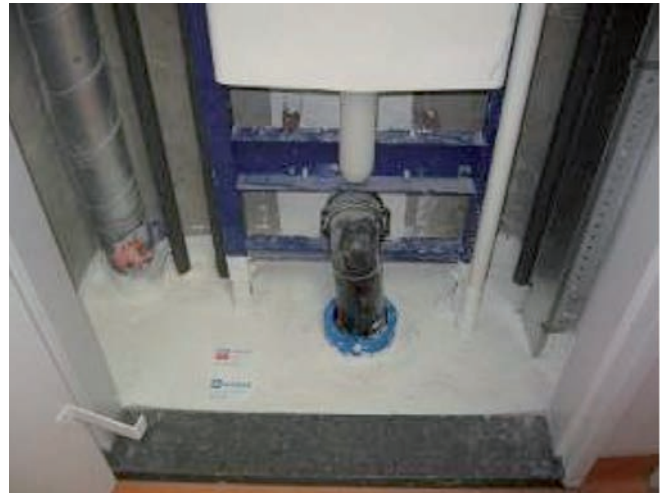
Foutieve toepassing

Voorbeelden van doorvoeringen zowel goed als foutief brandwerend afgewerkt

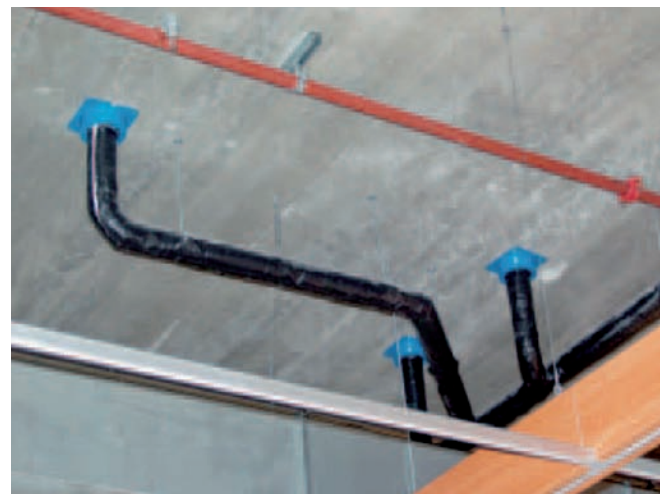
Juiste toepassing
